# 前瞻計畫

## 道路鋪面養護指標PCI

## 影像辨識設備開發

金粟科技工程顧問有限公司

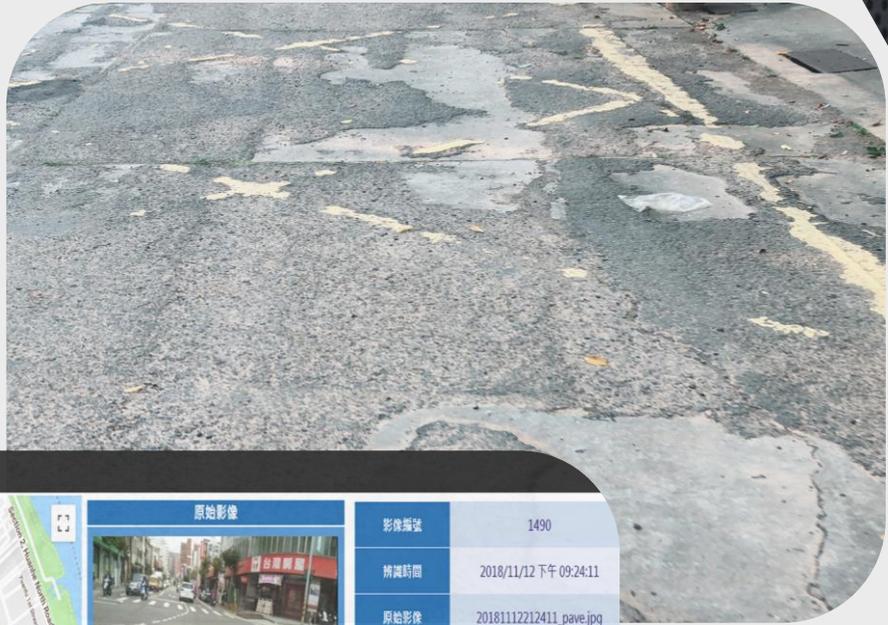
Original Image

Processed Image

影像編號	1490
辨識時間	2018/11/12 下午 09:24:11
原始影像	20181112212411_pave.jpg
辨識影像	20181112212411_detection.jpg
破壞類型	路面坑洞
破壞長度	139
破壞面積	2262
破壞橫向範圍	87
破壞縱向範圍	26
經度	121.730375470468
緯度	25.4614638897877

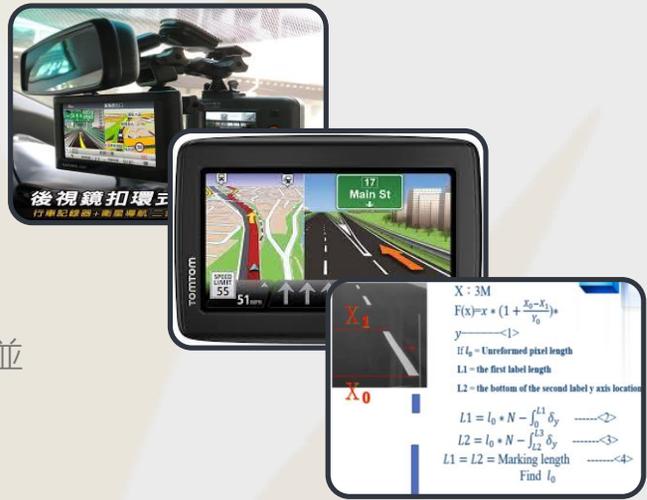
## 硬體部分：

1. 硬體功能立即組裝
  - ◆客製化硬體設備研發
  - ◆影像畫數功能提升
2. 軟硬體介接功能
  - ◆GPS與WiFi功能確認
  - ◆自動化辨識軟體介接
3. 校正組裝與教育訓練
  - ◆協助購買單位校正與組裝並進行教育訓練
  - ◆設備保固與後續維修方案

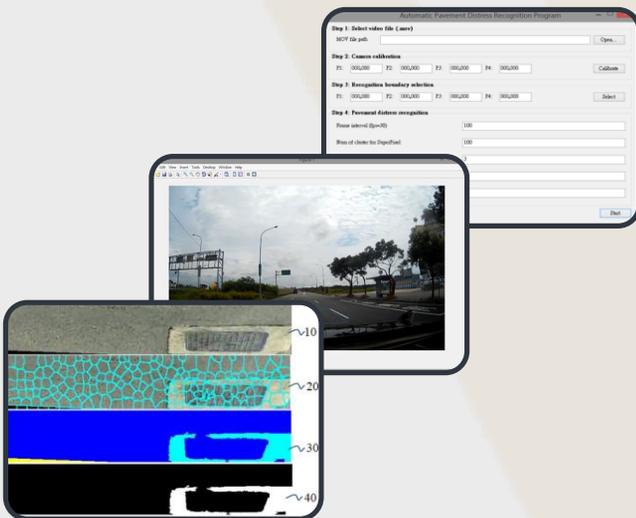
## 軟體部分：

1. 操作界面初步功能畫面
  - ◆客製化硬體設備開發
  - ◆影像畫數功能提升
2. 自動化影像匯入功能
  - ◆硬體設備影像自動化匯入
  - ◆校正
3. 破壞自動化影響判別
  - ◆破壞範圍自動化判別
  - ◆鋪面現況指標 ( PCI ) 自動運算

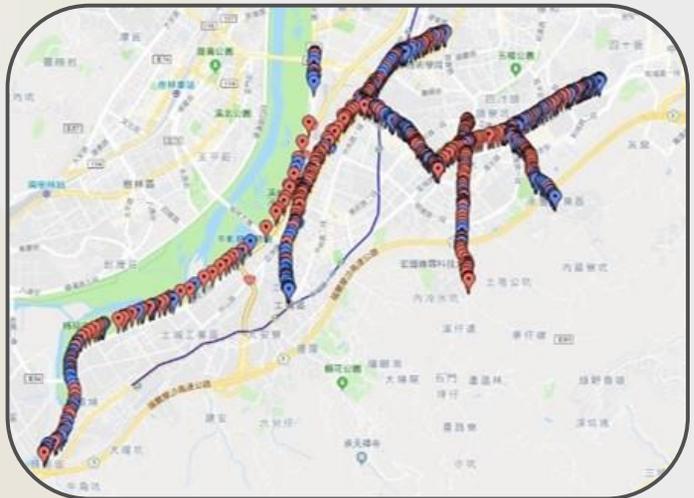
## 當日拍攝路段界面

地圖上顯示之不同座標為已辨識之不同路段影像，**紅色座標**為有破壞路段，**藍色座標**為無破壞路段。點選座標可清楚顯示當前路段之原始影像、辨識後影像以及各分析數值，如PCI與大略破壞範圍。

方便從地圖上選取不同路段

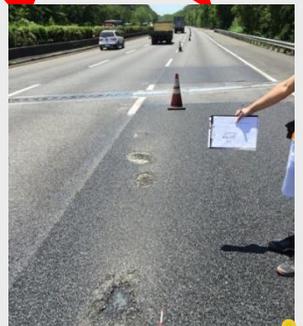
地面裂縫破壞情形

首先，透過道路巡查系統之影像回傳，將辨別破壞之區域範圍，藉由影像矩陣中R、G、B三種色彩像素值，辨別破壞之範圍及破壞情形。

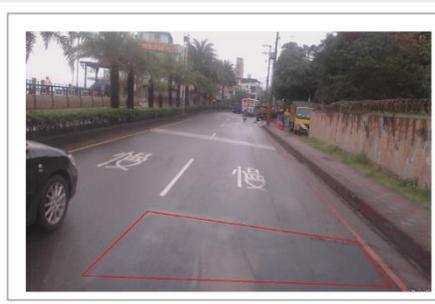
# 成果展示

辨識時間	2018/12/5 下午 03:16:00
道路名稱	省道 2 甲號
破壞類型	鋪面補綻
破壞長度(m)	0.67
破壞寬度(m)	1.22
破壞面積(m2)	0.8174
PCI	88
經度	121.423206
緯度	25.100207
